Rapport d'Expertise

Dossier n° 1805437

L'immeuble est constitué d'un entrepôt situé 5 avenue Gabriel Péri 34340 Marseillan, sur la parcelle cadastrée section BV n° 43.

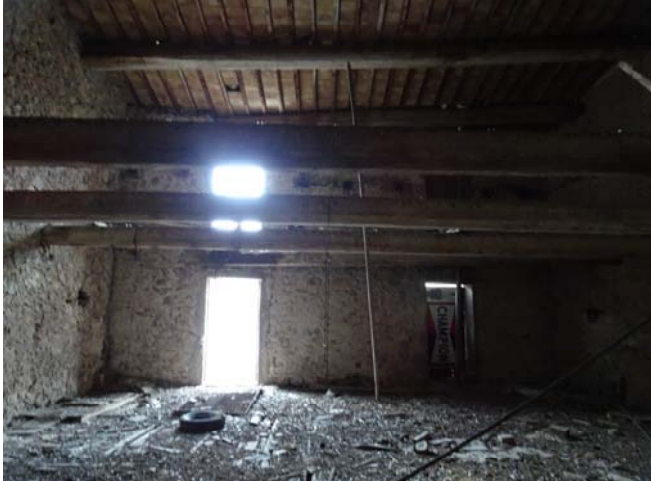
Une échelle permet d'accéder difficilement au 1^{er} niveau, celui ne permet pas de marcher correctement, un risque de chute ou d'effondrement est important. Des ouvertures à travers le plancher sont visibles en plusieurs endroits.

Vue plancher 1 ^{er} niveau avec ouverture sans garde-corps	Entrée d'eau sur toiture

- Faire tomber les parefeuilles cassés sous la toiture,
- Vérifier la solidité du plancher,
- Vérifier l'état des différentes pentes de la toiture, comprenant l'étanchéité, l'état des tuiles, l'état de la charpente, des solins, des gouttières.
- Rendre étanche tous les points potentiels d'entrée d'eau de pluie sur la toiture et ouverture en façades.
- Purger les éléments de la toiture menaçant de tomber sur la voie publique (gouttière, tuiles...)
- Vérification de tous les éléments de sécurité de l'immeuble et de l'état général de l'immeuble (ouverture étage),
- Réfection du jambage de l'encadrement (côté droit) au niveau du portail d'entrée.
- Faire une étude sur l'importante fissure à l'intérieur du bâtiment (angle saillant, côté gauche en partie supérieure)

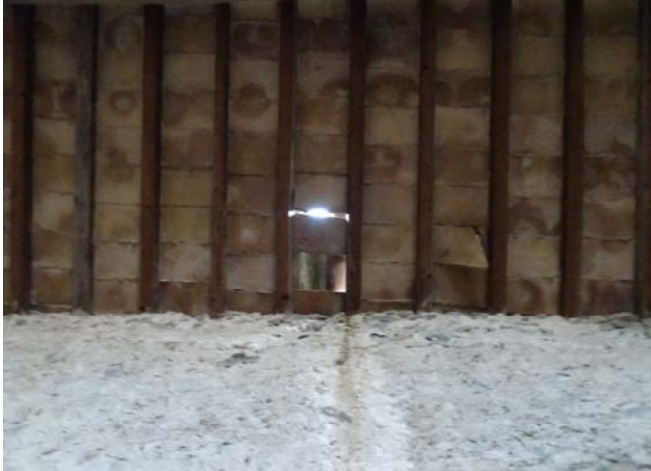
Nous constatons, des parefeuilles sous toiture cassées ainsi que des infiltrations d'eau pluviale par la toiture. Une importante fissure verticale est visible à l'angle saillant sur le côté gauche de l'immeuble partant du haut vers le bas.

Entrée d'eau sur toiture avec parefeuilles cassés	Trous dans plancher 1 ^{er} niveau

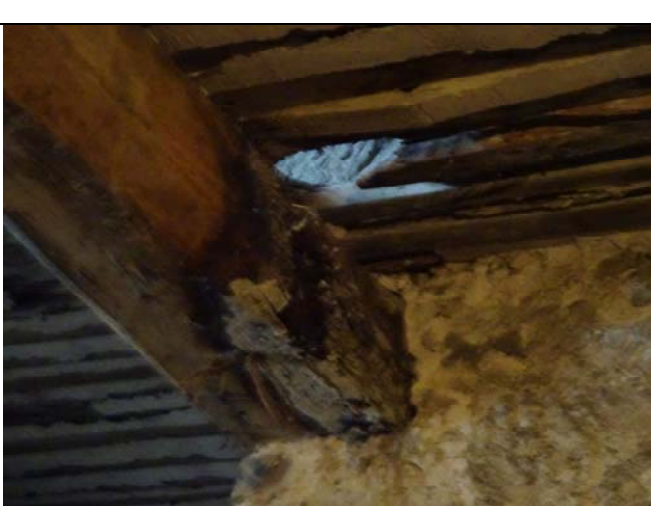
Trous dans plancher avec traces d'infiltrations d'eau	Fissure importante partant du haut sur l'angle saillant du mur mittoyen

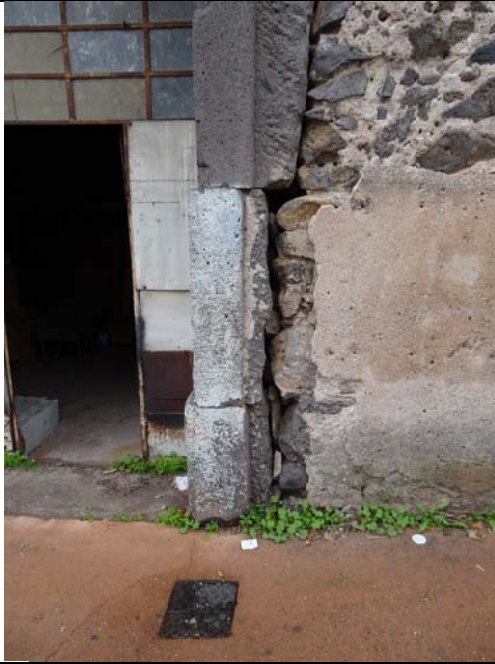
A l'extérieur, le jambage de l'encadrement droit du portail est désolidarisé sur mur de façade, une large ouverture entre les pierres du mur et les blocs de pierres formant le jambage est présente, des fissures sont visibles sur les blocs de pierres formant l'arche.

Jambage de l'encadrement de la porte d'entrée

Faire intervenir un homme de l'art ou un bureau d'étude ou un architecte pour une étude de remise en état du plancher, du jambage de l'entrée, de la fissure et de la toiture.

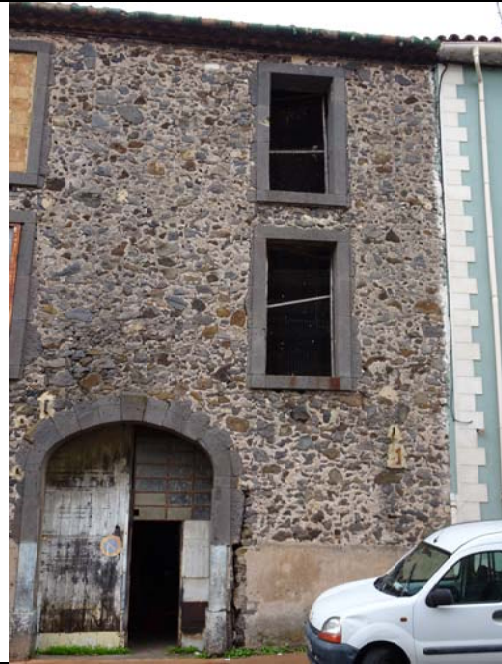
Les ouvertures donnant sur la rue sur la partie droite sans garde-corps sont constituées d'armatures en bois avec grillage menaçant de s'effondrer et font office de protection.

Ouvertures côté rue sans garde-corps

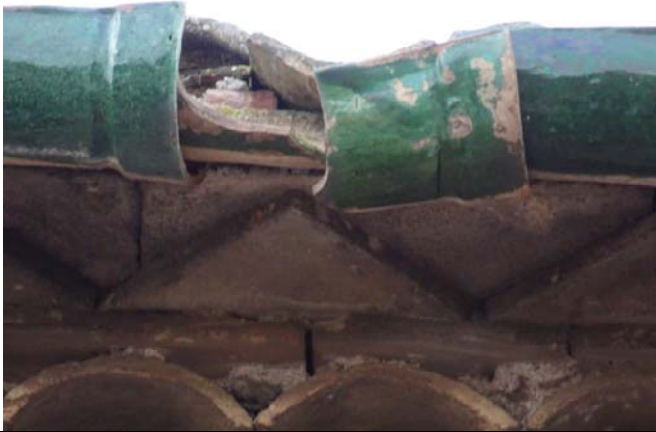
Une partie de gouttière visible depuis la rue, menace de tomber sur le trottoir, sur la gauche de la toiture, des tuiles sont visibles, elles menacent de tomber sur le trottoir.

Gouttière en terre cuite, menaçant de s'effondrer sur la chaussée

- Interdire l'accès au bâtiment,
- Poser une barrière de sécurité sur le devant de l'immeuble entre les 2 portes d'entrées des immeubles voisins, soit environ 12 ml de long et une largeur de 2 ml + 1 ml pour le passage des piétons,
- Condamner la porte d'entrée.

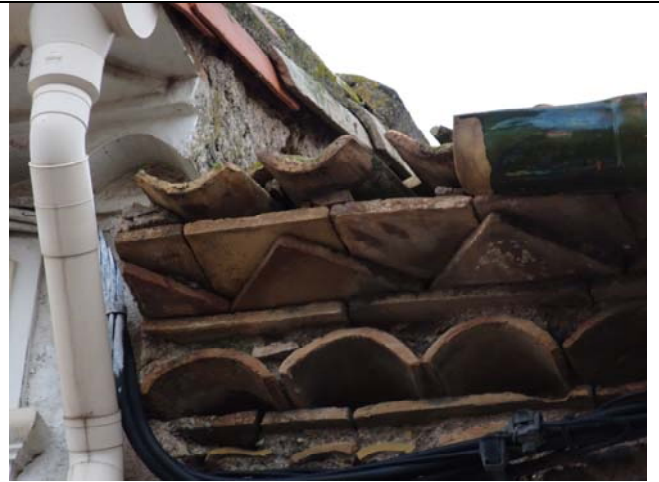
Risque de chute de tuiles par glissement
