Compte-Rendu

Diagnostic sanitaire des arbres

Parc Gaujal Ville de Marseillan

Mars 2021

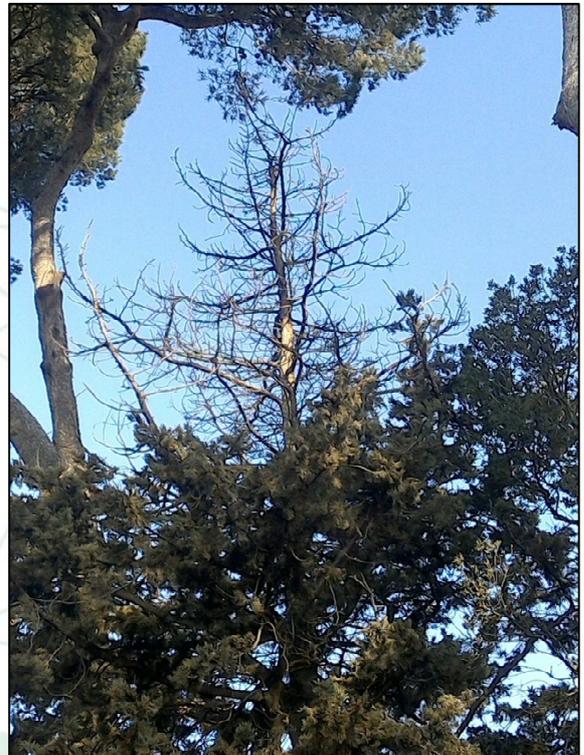
Dans l'ensemble, les arbres diagnostiqués présentent un état physiologique satisfaisant. Seulement deux cyprès font exception en présentant un dépérissement prononcé à la cime de leur houppier ainsi qu'un jaunissement des rameaux. L'un deux (Arbre n°19) était couvert de lierre, rendant difficile l'expertise visuelle et sonore. Le diagnostic devra donc être vérifié après délierrage du sujet.

Exemple de dépérissement en tête du houppier d'un cyprès

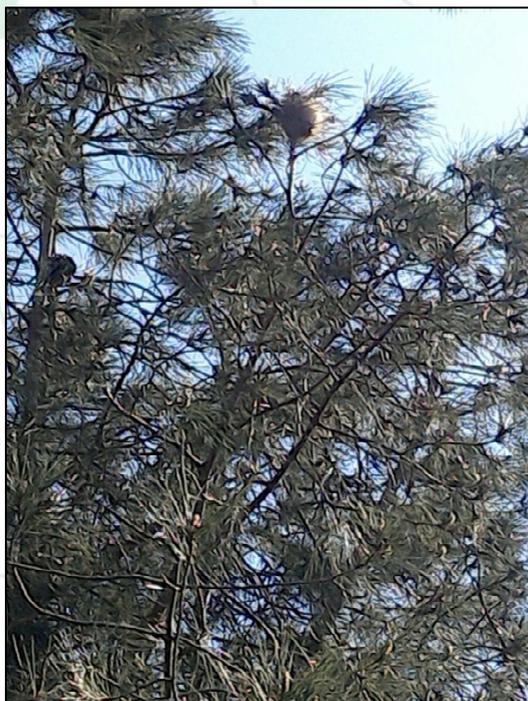
Fourreau de soie constituant le nid de chenilles processionnaires sur un pin parasol

Des nids de processionnaires du pin (*Thaumetopoea pityocampa*) ont pu être observés dans le houppier de 3 pins parasols (arbres n°24, 32 et 40). La processionnaire du pin peut entraîner une importante défoliation de l'automne au printemps suivant. Les poils urticants de la chenille processionnaire sont responsables d'irritations chez les personnes et les animaux se trouvant à proximité.

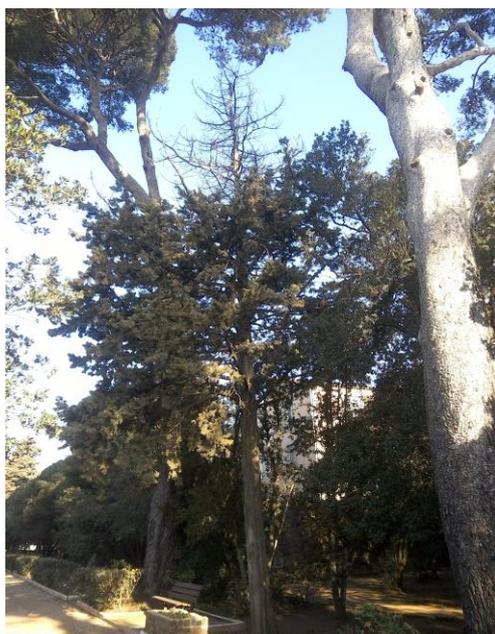
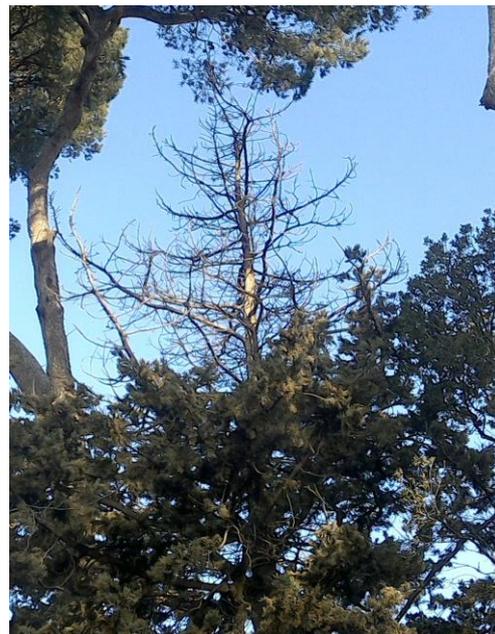
Vitalité: *Dépérissant*

Interventions :	
Travaux de mise en sécurité :	Taille de Réduction, Réduire l'arbre à 8m et maintenir en port réduit tous les 2ans
Entretien-Préconisation-Gestion :	Taille d'émondage Taille annuelle des rejets en partie basse
Demande de Suivi :	Tous les 2 ans

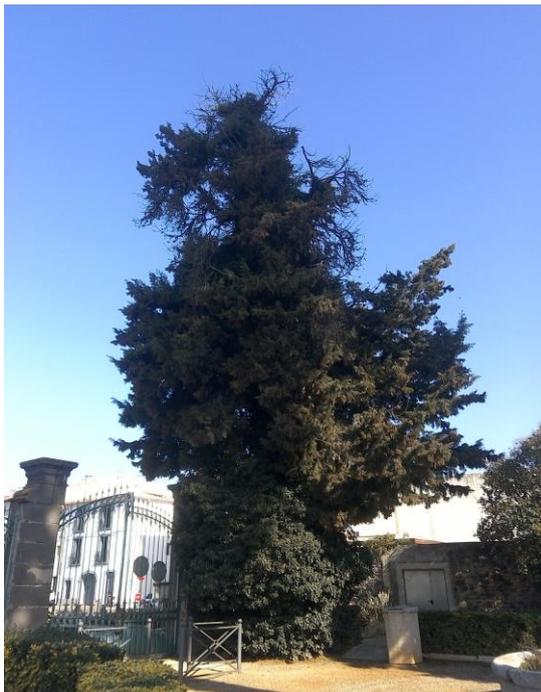
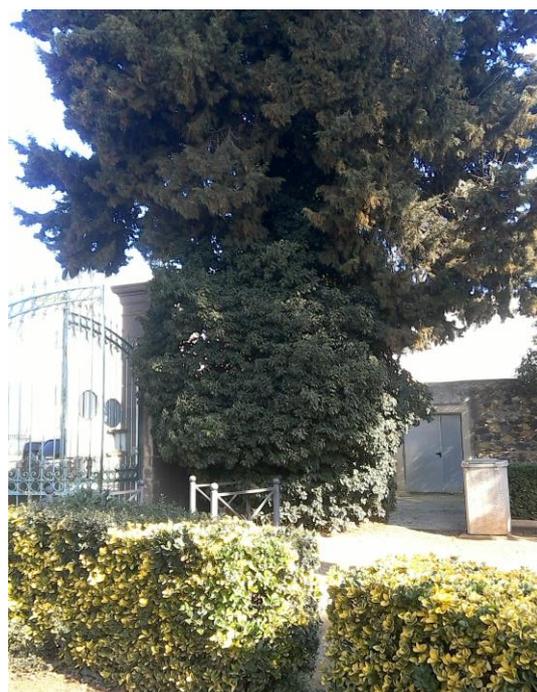
Vitalité: *Dépérissant*

Interventions :	
Travaux de mise en sécurité :	Taille de Réduction, Réduire l'arbre à 8m et le maintenir en port réduit tous les 2ans
Entretien-Préconisation-Gestion :	Délierrage
Demande de Suivi :	Tous les ans
