Compte-Rendu

Diagnostic sanitaire des arbres

Parc Gaujal Ville de Marseillan

Mars 2021

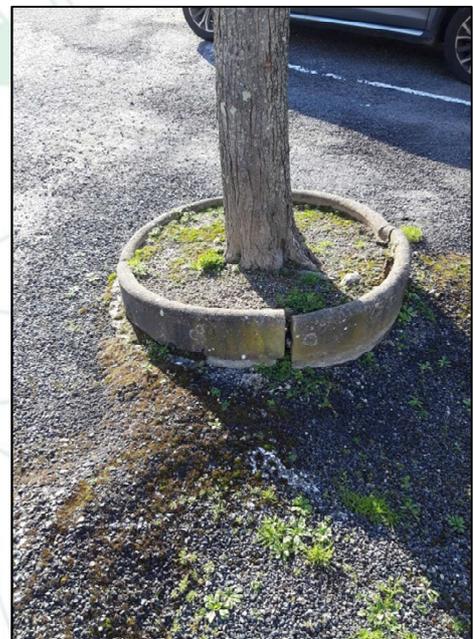
Soulèvement du revêtement d'un parking par les racines d'un Acer saccharinum

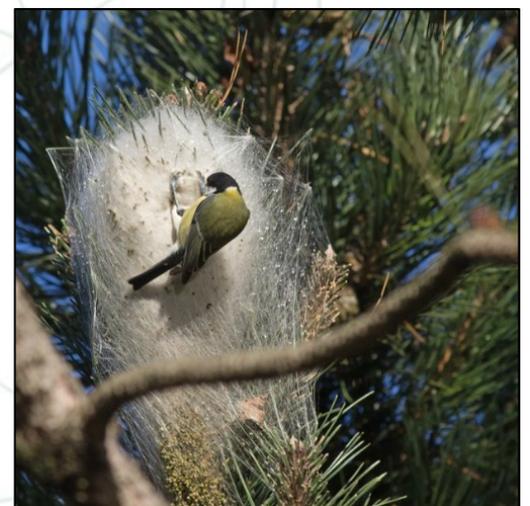
Attaque de mésange charbonnière sur un nid de processionnaire du pin

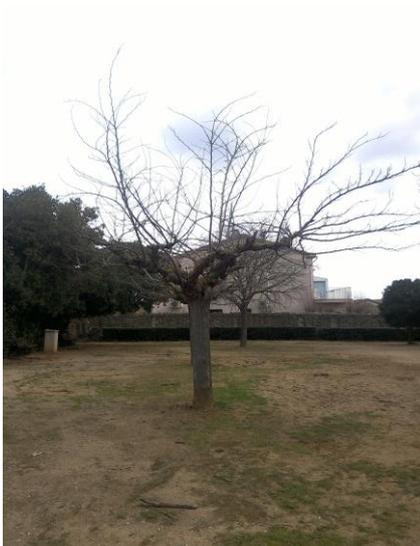
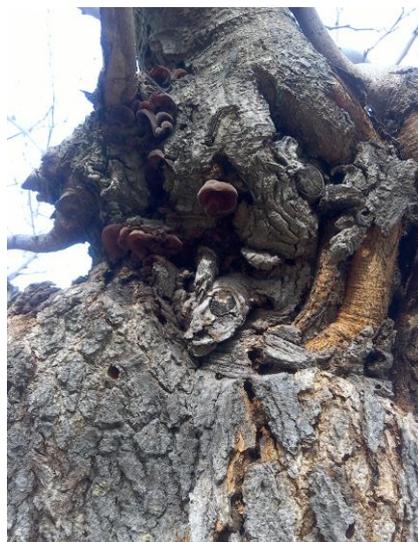
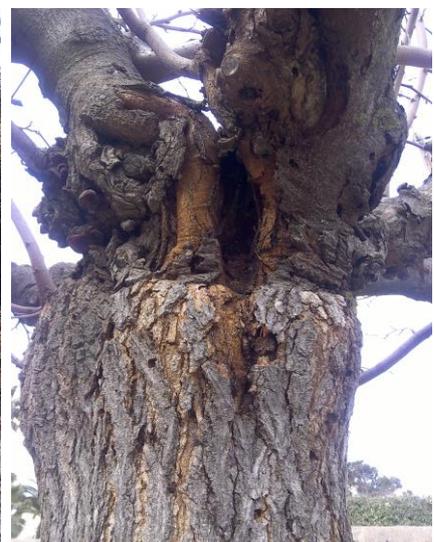
Blessures tronc et charpentières / Carpophores
Auricularia judae (Oreilles de Judas) à insertion des charpentières S, saprophyte pouvant devenir parasite

Interventions :	
Travaux de mise en sécurité :	--
Entretien-Préconisation-Gestion :	Taille d'émondage Taille annuelle des rejets en partie basse / Maintien en tête de chat tous les 3ans
Demande de Suivi :	Tous les 2 ans

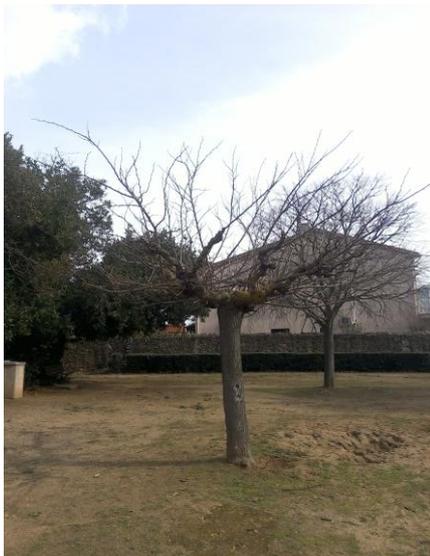
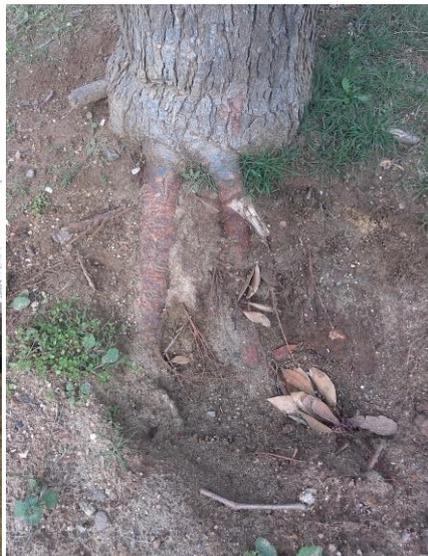
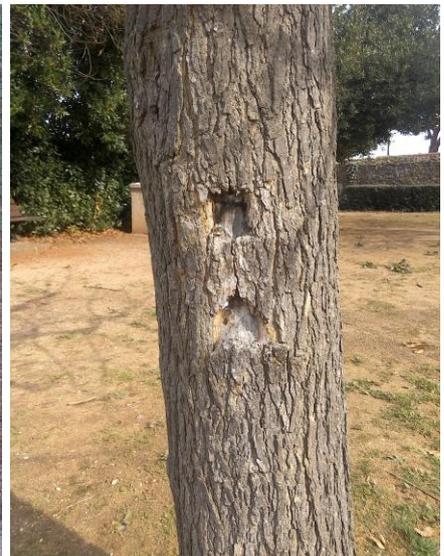
Légères blessures sur racines S / Nombreuses plaies de tailles / Blessures sur tronc à 1m O

Interventions :	
Travaux de mise en sécurité :	--
Entretien-Préconisation-Gestion :	Taille d'émondage Taille annuelle des rejets en partie basse / Maintien en tête de chat tous les 3ans
Demande de Suivi :	Tous les 3 ans

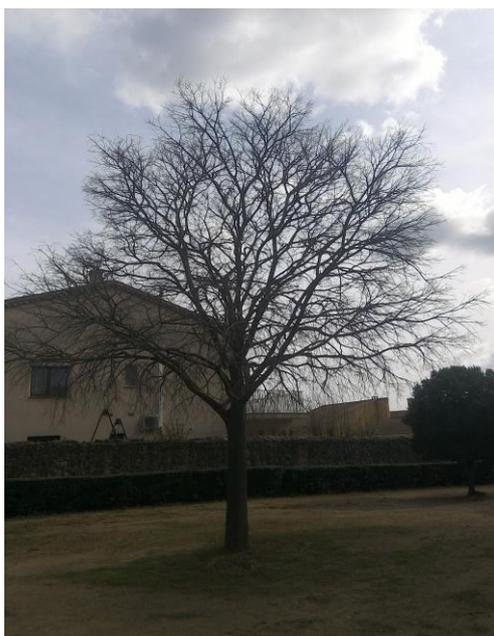
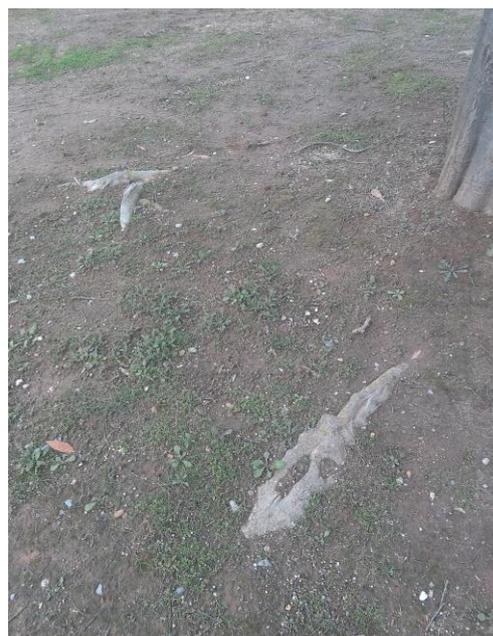
Légères blessures sur racines

Interventions :	
Travaux de mise en sécurité :	--
Entretien-Préconisation-Gestion :	Taille d'émondage Taille annuelle des rejets en partie basse
Demande de Suivi :	Tous les 3 ans

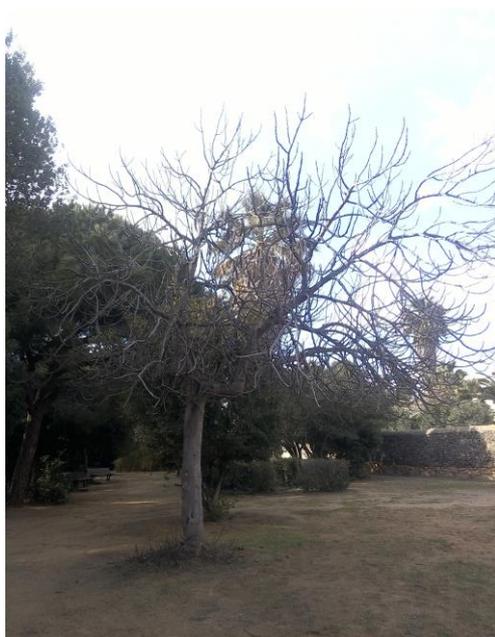
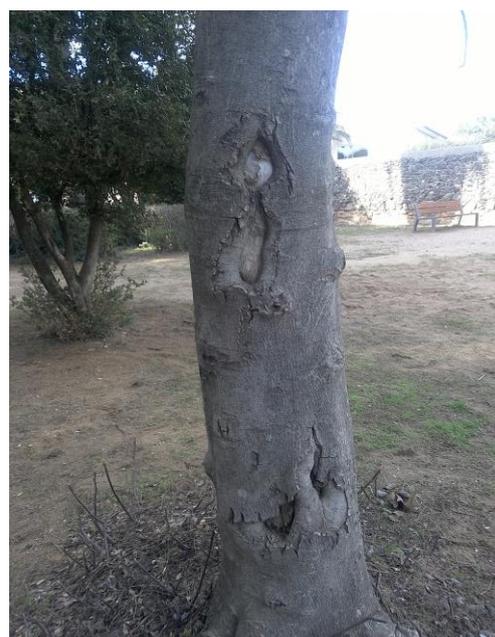
Blessures sur tronc côté SE

Interventions :	
Travaux de mise en sécurité :	--
Entretien-Préconisation-Gestion :	Taille d'émondage Taille annuelle des rejets en partie basse
Demande de Suivi :	Tous les 3 ans

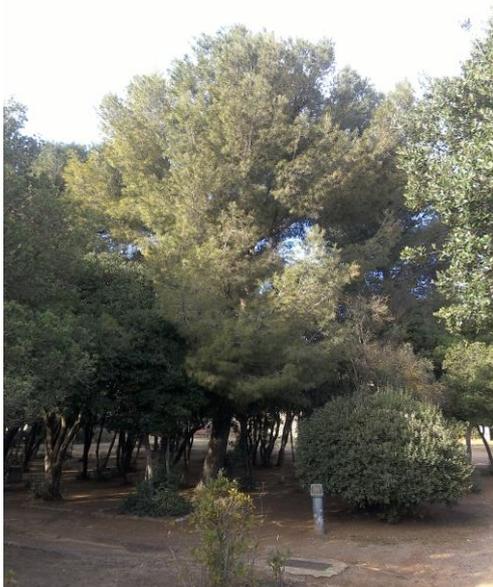
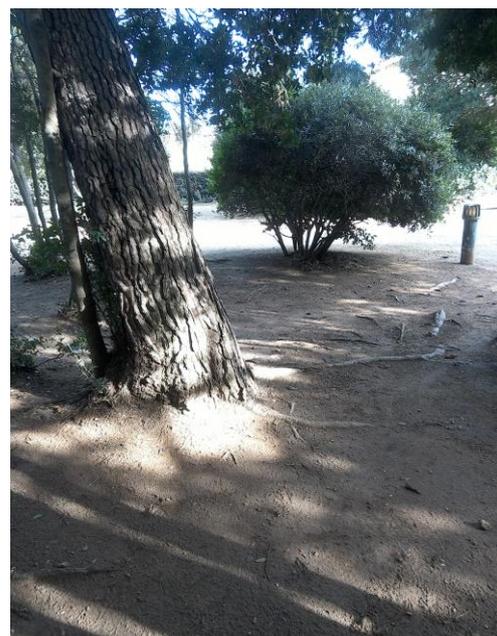
Arbre incliné côté NE / Racines apparentes côté S

Interventions :	
Travaux de mise en sécurité :	--
Entretien-Préconisation-Gestion :	Taille d'émondage Taille annuelle des rejets en partie basse
Demande de Suivi :	Tous les 2 ans

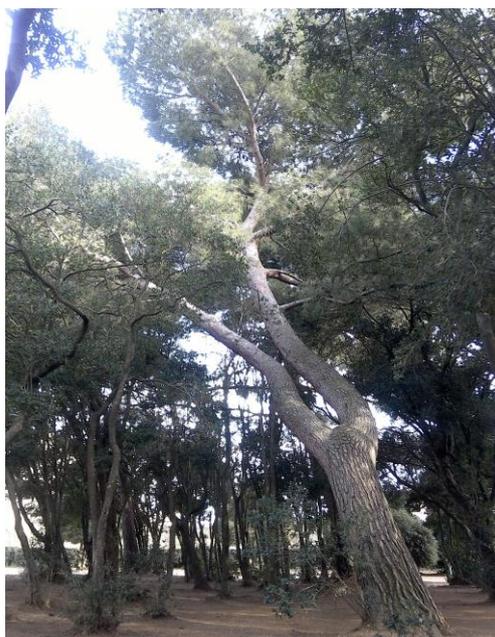
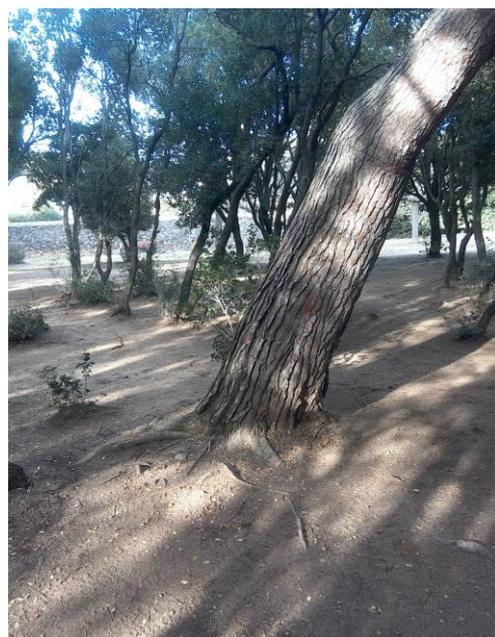
Arbre incliné côté E / Racines apparentes côté SO

Interventions :	
Travaux de mise en sécurité :	--
Entretien-Préconisation-Gestion :	Taille d'émondage Taille annuelle des rejets en partie basse
Demande de Suivi :	Tous les 2 ans

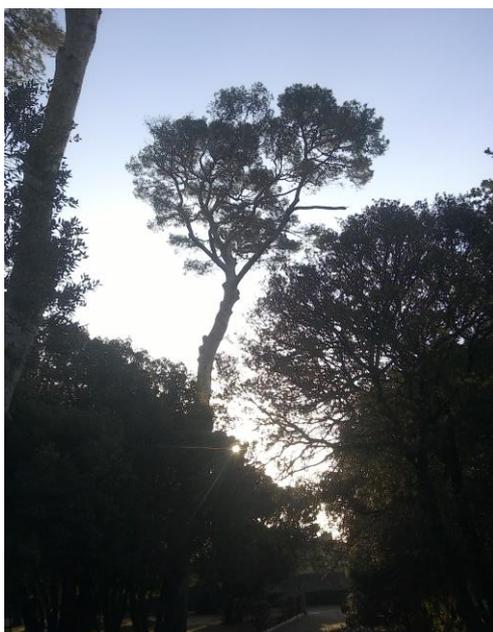
Importantes plaies d'élagage

Interventions :	
Travaux de mise en sécurité :	Taille Sanitaire, Nombreuses branches mortes
Entretien-Préconisation-Gestion :	--
Demande de Suivi :	Tous les 2 ans

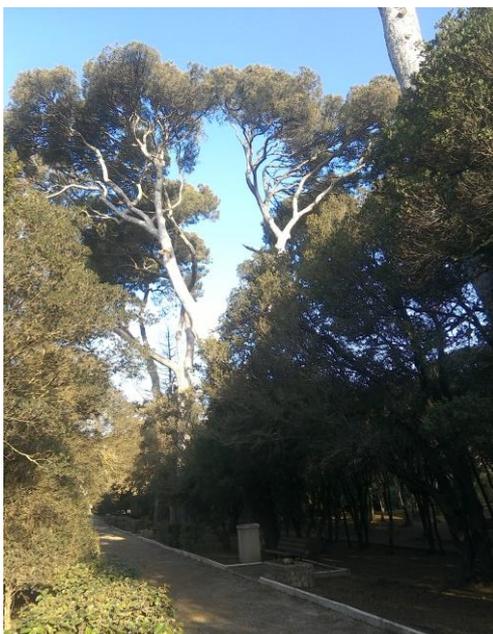
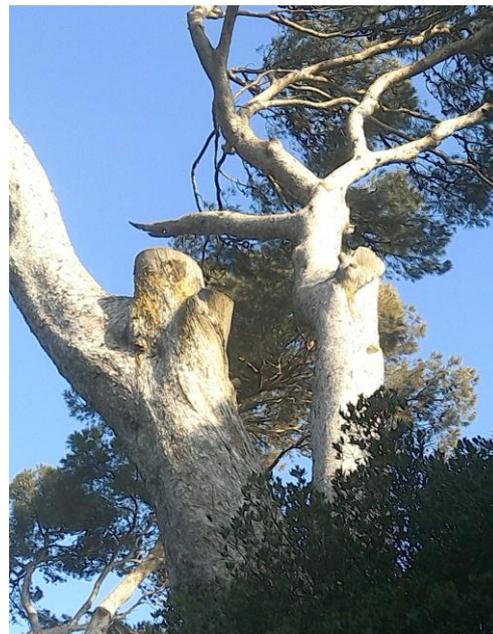
Importantes plaies d'élagage / Charpentière arrachée à 11m O / Blessures sur le pourtour du tronc

Interventions :	
Travaux de mise en sécurité :	Taille Sanitaire, Suppression de charpentière(s) Nombreuses branches mortes / Coupe de la charpentière arrachée à 11m O
Entretien-Préconisation-Gestion :	--
Demande de Suivi :	Tous les 2 ans

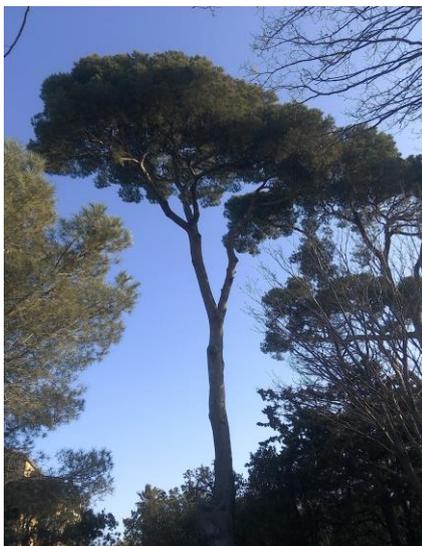
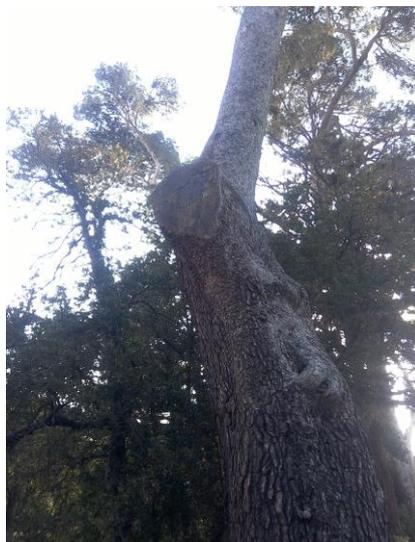
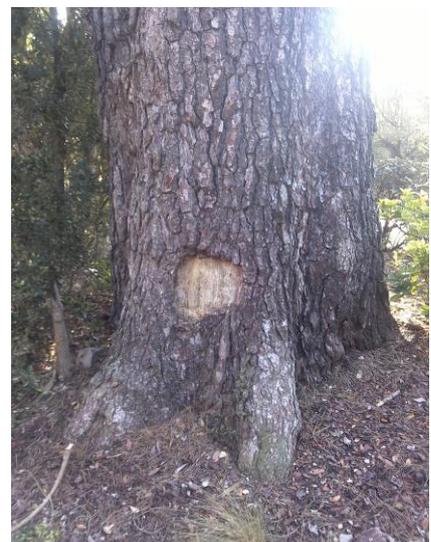
Importantes plaies d'élagage / Quelques blessures sur le pourtour du tronc

Interventions :	
Travaux de mise en sécurité :	Taille Sanitaire, Branches mortes dans le houppier
Entretien-Préconisation-Gestion :	Taille d'émondage Taille annuelle des rejets en partie basse
Demande de Suivi :	Tous les 2 ans

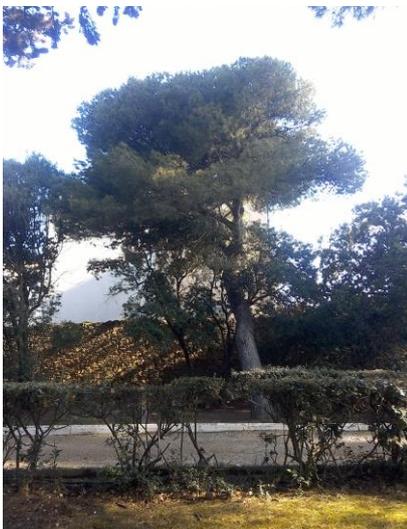
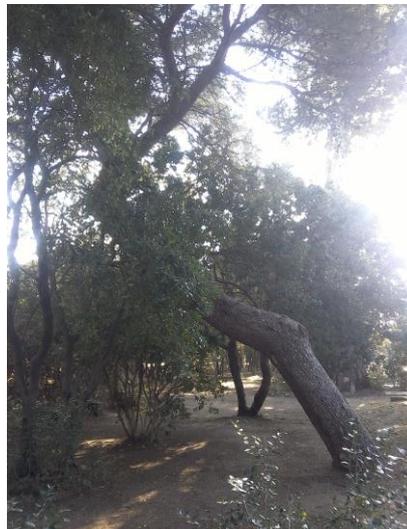
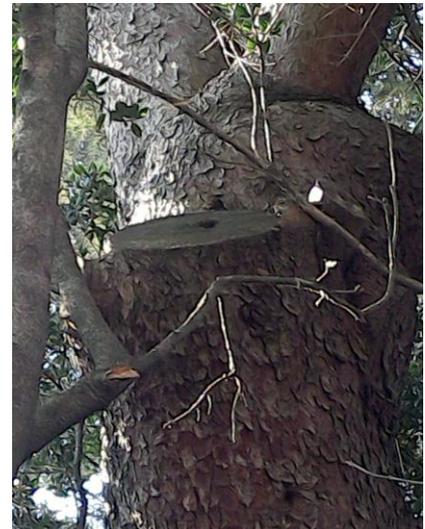
Arbre incliné côté N / Importantes plaies d'élagage

Interventions :	
Travaux de mise en sécurité :	--
Entretien-Préconisation-Gestion :	Taille d'émondage Taille annuelle des rejets en partie basse
Demande de Suivi :	Tous les 3 ans

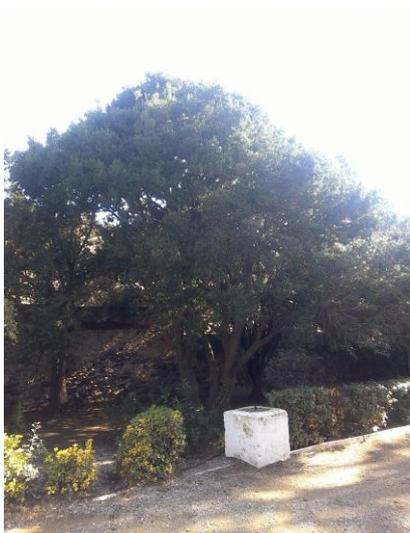
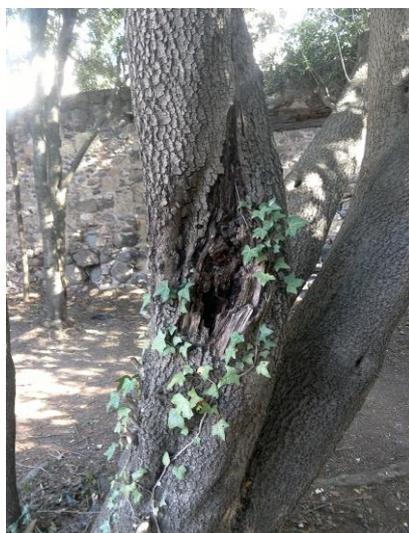
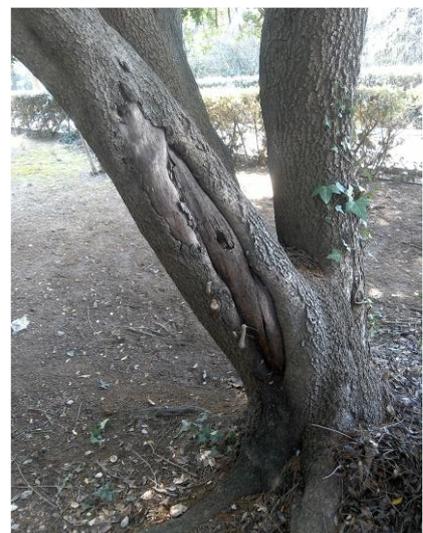
Nombreuses blessures sur les brins E, recouvrements moyens

Interventions :	
Travaux de mise en sécurité :	--
Entretien-Préconisation-Gestion :	Taille d'émondage Taille annuelle des rejets en partie basse / Coupe du brin E incliné côté allée
Demande de Suivi :	Tous les 2 ans

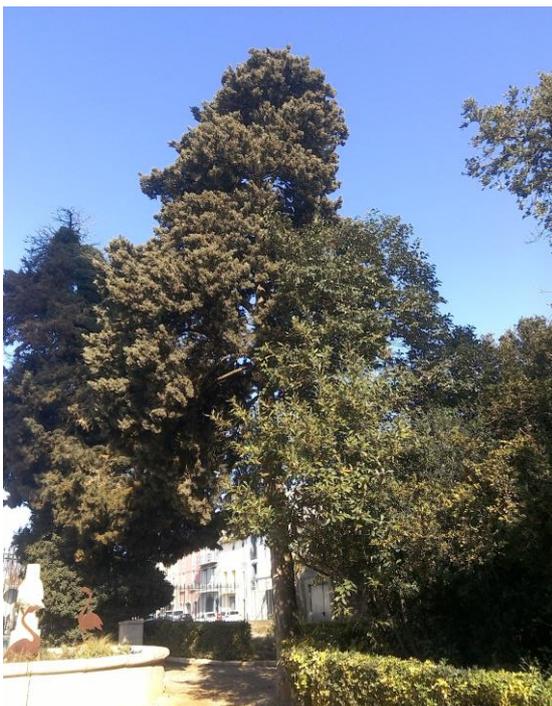
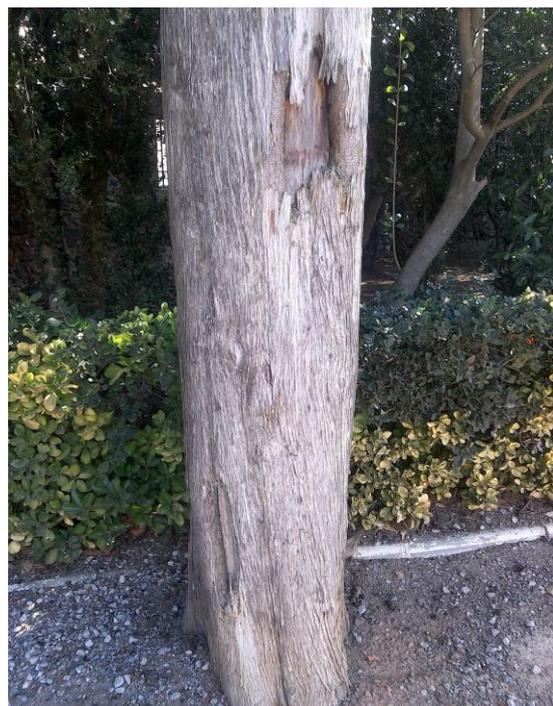
Blessures sur le pourtour du tronc, en cours de recouvrement

Interventions :	
Travaux de mise en sécurité :	--
Entretien-Préconisation-Gestion :	Taille d'émondage Taille annuelle des rejets en partie basse
Demande de Suivi :	Tous les 3 ans

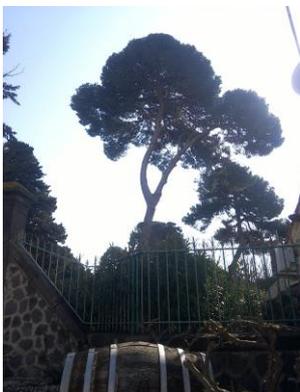
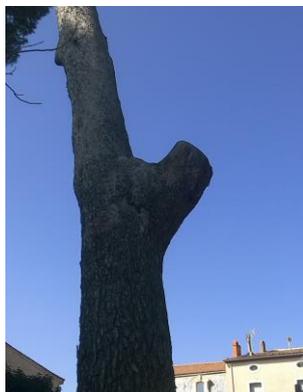
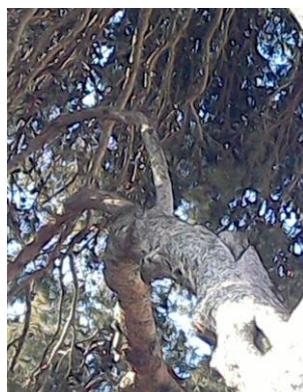
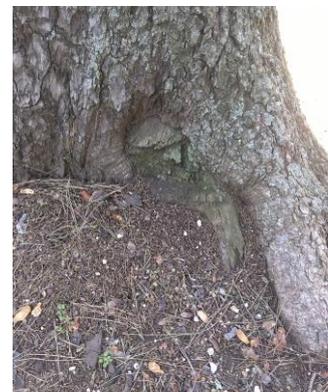
Importantes plaies d'élagage / Blessures sur charpentières dont une fragilisant la branche à 15m S / Blessure collet côté NO

Interventions :	
Travaux de mise en sécurité :	Suppression de charpentièr(e)s, Coupe de la charpentièr(e) à 15m S
Entretien-Préconisation-Gestion :	Taille d'émondage Taille annuelle des rejets en partie basse
Demande de Suivi :	Tous les 2 ans

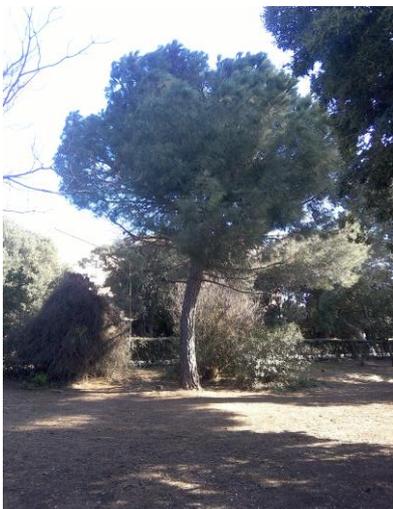
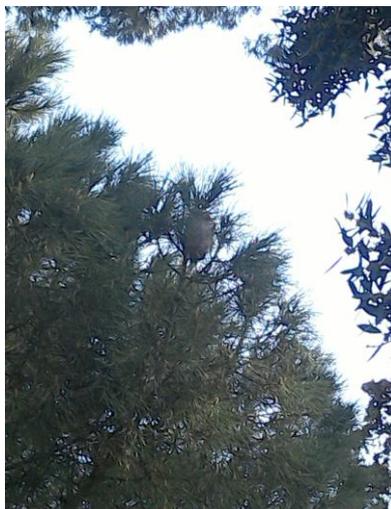
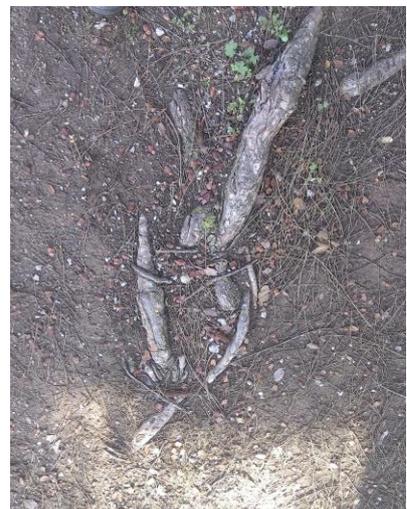
Blessures minimes sur racines

Interventions :	
Travaux de mise en sécurité :	Taille Sanitaire, Branches mortes en partie basse du houppier
Entretien-Préconisation-Gestion :	Taille d'émondage Taille annuelle des rejets en partie basse / Pose d'un piège à phéromones
Demande de Suivi :	Tous les 2 ans

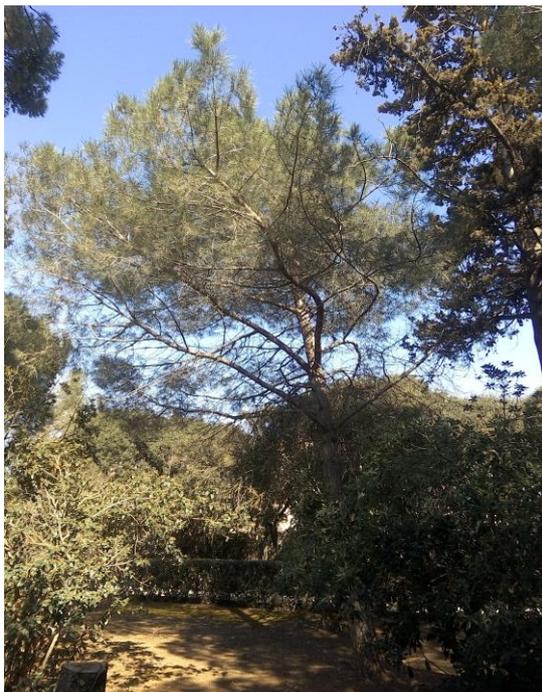
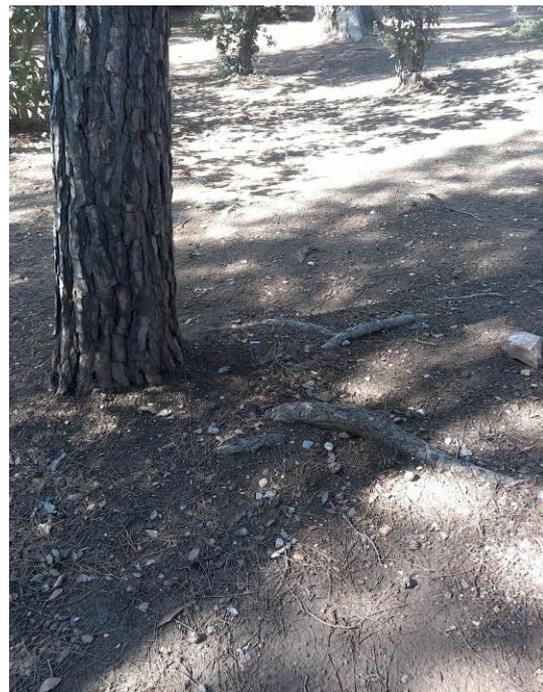
Racines apparentes

Interventions :	
Travaux de mise en sécurité :	--
Entretien-Préconisation-Gestion :	Taille d'émondage Taille annuelle des rejets en partie basse / Pose d'un piège à phéromones
Demande de Suivi :	Tous les 2 ans

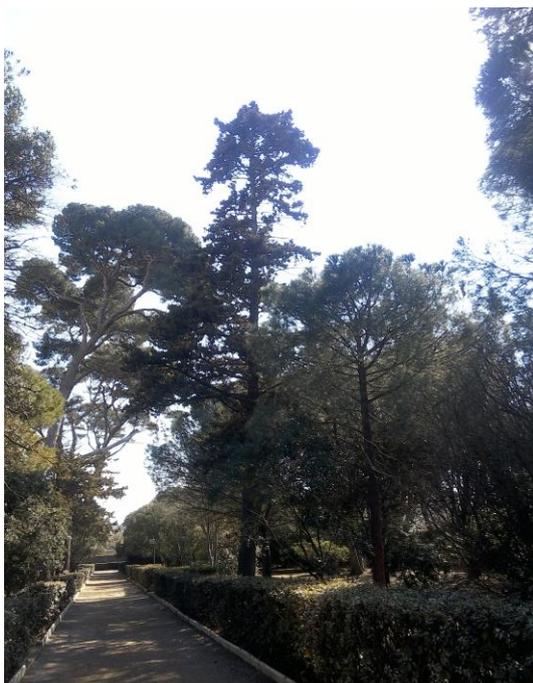
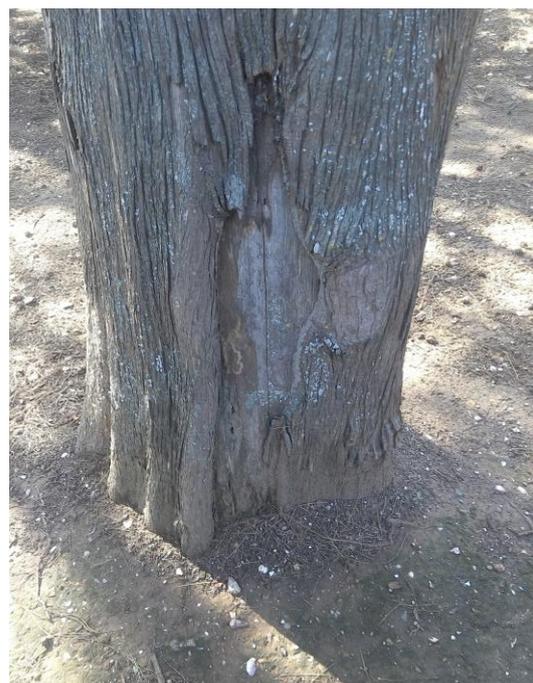
Blessures collet remontante jusqu'à 1m côté N

Interventions :	
Travaux de mise en sécurité :	Taille Sanitaire, Branches mortes dans le houppier
Entretien-Préconisation-Gestion :	Taille d'émondage Taille annuelle des rejets en partie basse
Demande de Suivi :	Tous les 2 ans

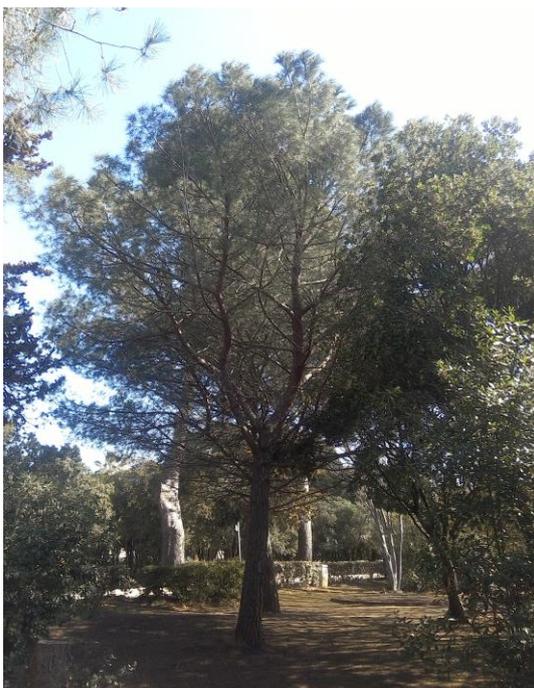
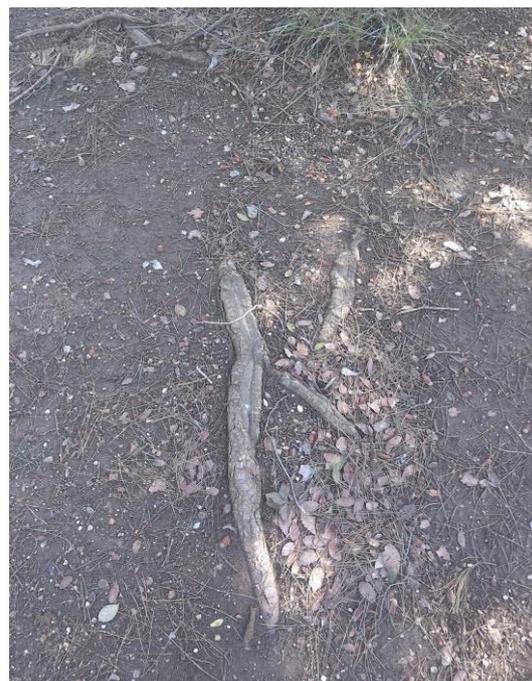
Blessures sur racines 0

Interventions :	
Travaux de mise en sécurité :	Taille Sanitaire, Branches mortes dans le houppier
Entretien-Préconisation-Gestion :	Taille d'émondage Taille annuelle des rejets en partie basse
Demande de Suivi :	Tous les 3 ans

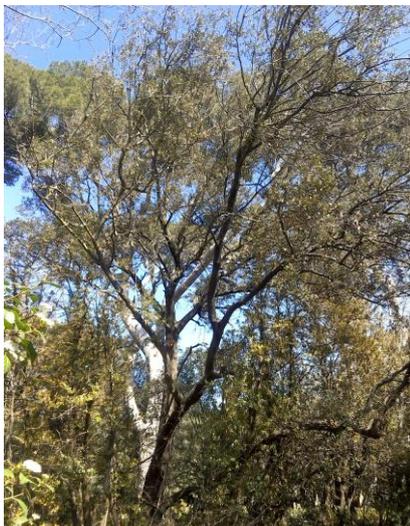
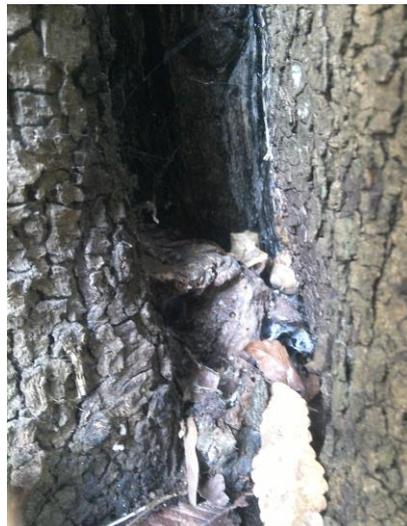
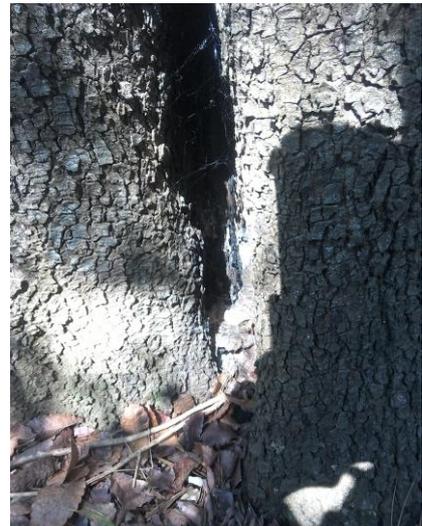
Arbre incliné côté S / Cavité ouverte avec carpophore n.sp en décomposition au collet SE

Interventions :	
Travaux de mise en sécurité :	--
Entretien-Préconisation-Gestion :	Taille d'émondage Taille annuelle des rejets en partie basse / Suivre évolution des carpophores
Demande de Suivi :	Tous les ans

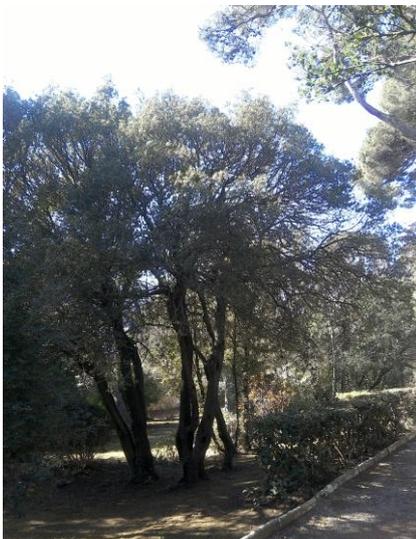
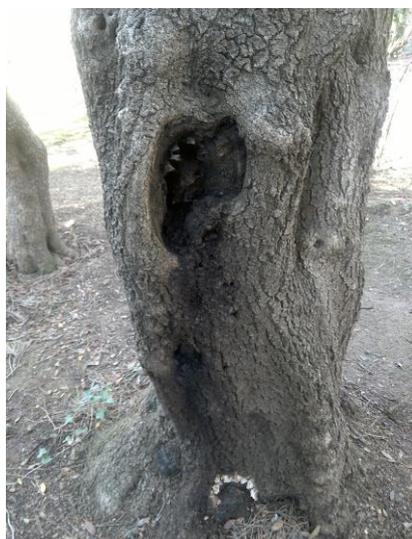
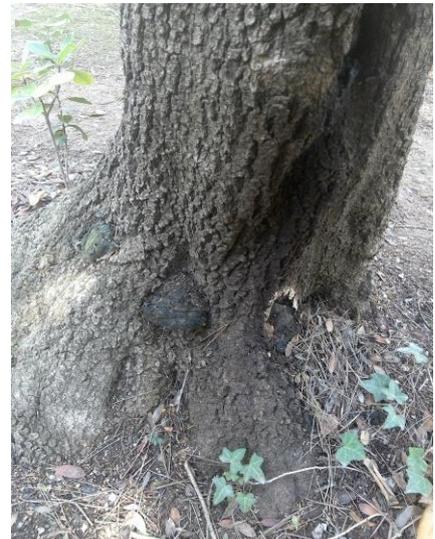
Blessures chancreuses sur le pourtour du tronc /
Carpophores en décomposition de types lignivores au
collet S

Interventions :	
Travaux de mise en sécurité :	--
Entretien-Préconisation-Gestion :	Taille d'émondage Taille annuelle des rejets en partie basse / Suivre évolution des carpophores
Demande de Suivi :	Tous les ans

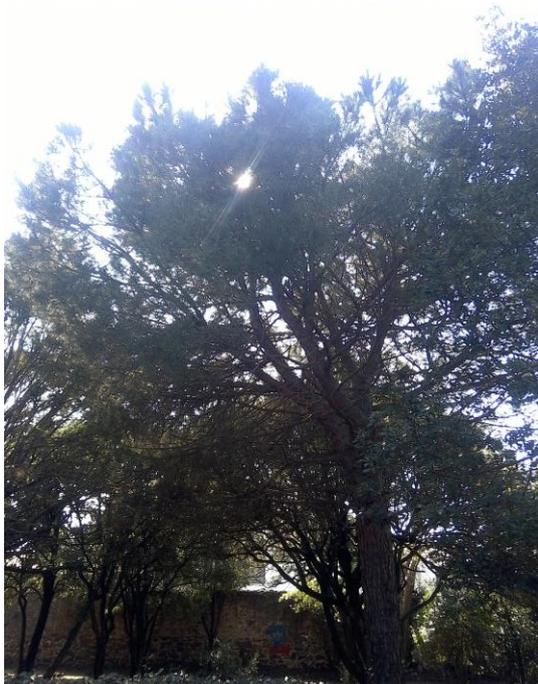
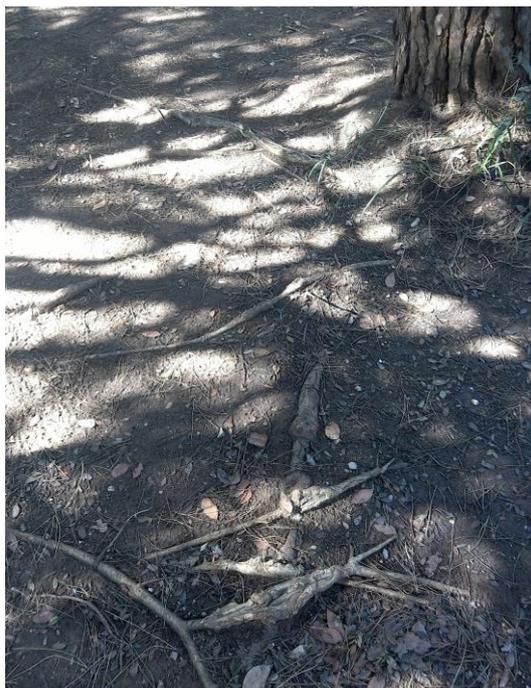
Blessures sur racines

Interventions :	
Travaux de mise en sécurité :	Taille Sanitaire, Branches mortes en partie basse du houppier
Entretien-Préconisation-Gestion :	Taille d'émondage Taille annuelle des rejets en partie basse
Demande de Suivi :	Tous les 3 ans

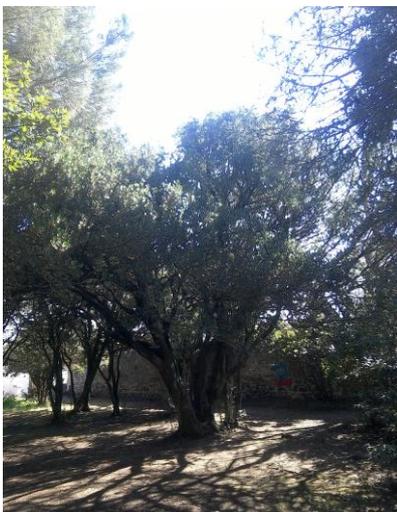
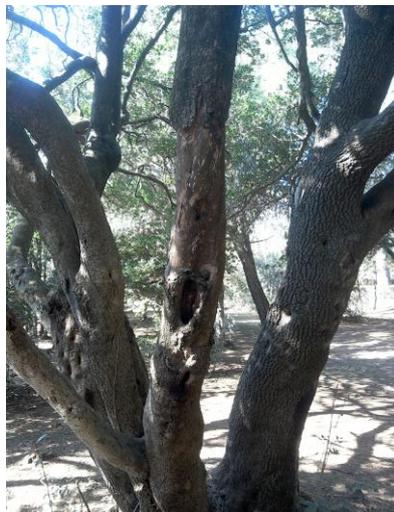
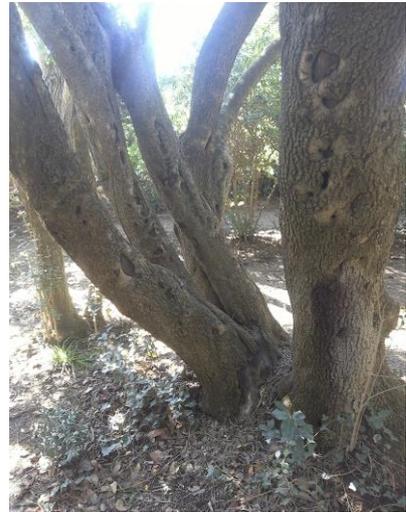
Nombreuses blessures sur tronc et charpentières

Interventions :	
Travaux de mise en sécurité :	Taille Sanitaire, Nombreuses branches mortes
Entretien-Préconisation-Gestion :	Taille d'émondage Taille annuelle des rejets en partie basse
Demande de Suivi :	Tous les 2 ans

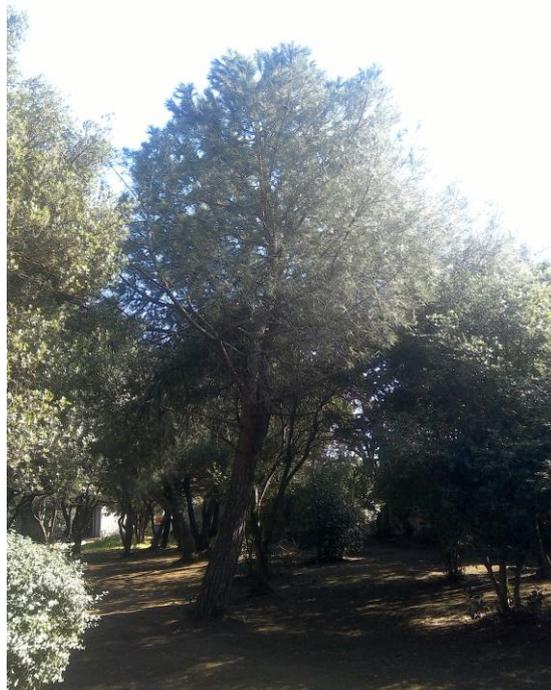
Ras

Interventions :	
Travaux de mise en sécurité :	--
Entretien-Préconisation-Gestion :	Taille d'émondage Taille annuelle des rejets en partie basse
Demande de Suivi :	Tous les 3 ans

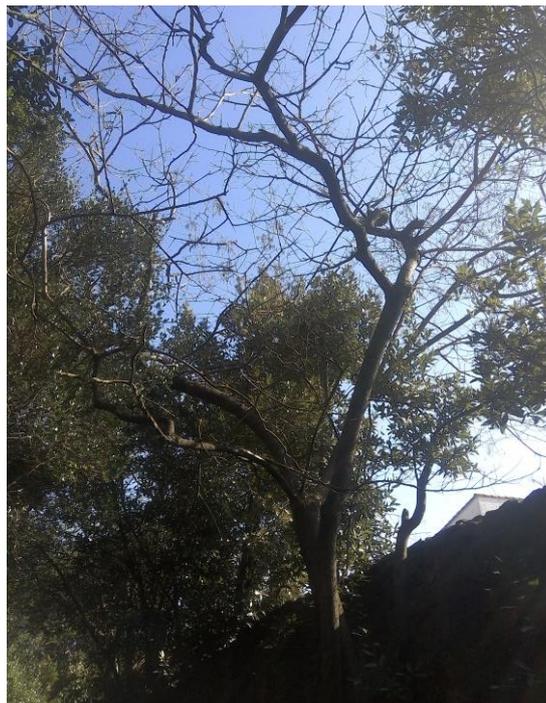
Ras

Interventions :	
Travaux de mise en sécurité :	Taille Sanitaire,
Entretien-Préconisation-Gestion :	Taille d'émondage Taille annuelle des rejets en partie basse / Taille légère des branches tombantes sur la route tous les 3ans
Demande de Suivi :	Tous les 3 ans

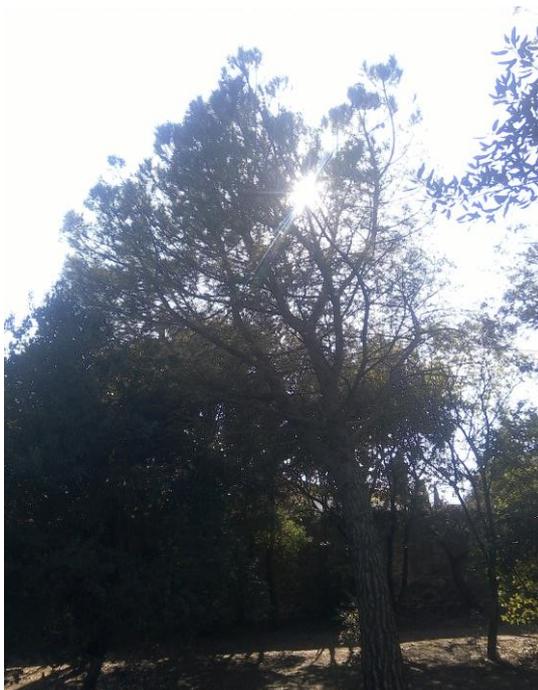
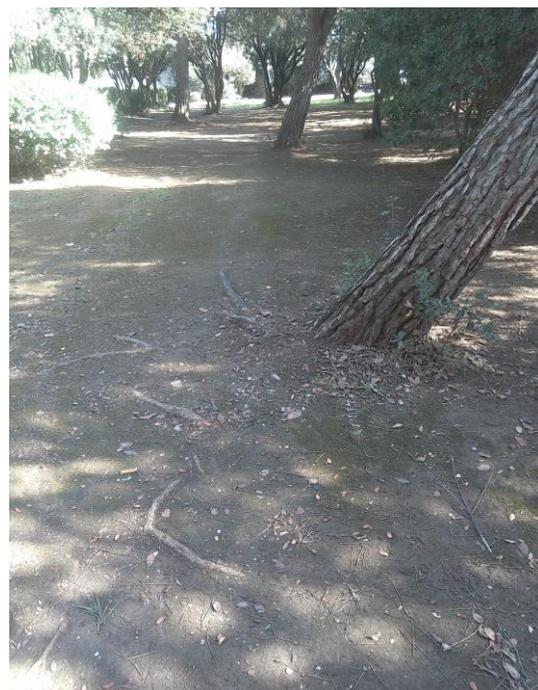
Arbre incliné côté S / Blessures racines N

Interventions :	
Travaux de mise en sécurité :	Taille Sanitaire, Branches mortes en partie basse du houppier
Entretien-Préconisation-Gestion :	Taille d'émondage Taille annuelle des rejets en partie basse
Demande de Suivi :	Tous les 2 ans

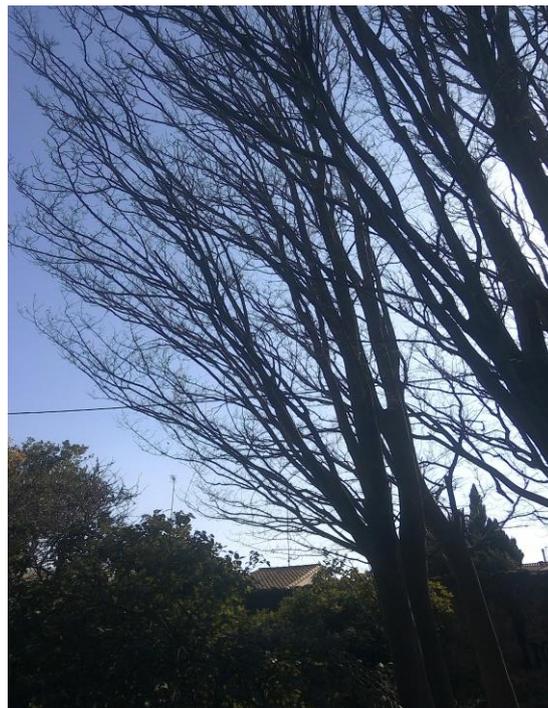
Ras

Interventions :	
Travaux de mise en sécurité :	--
Entretien-Préconisation-Gestion :	Taille d'émondage Taille annuelle des rejets en partie basse
Demande de Suivi :	Tous les 3 ans

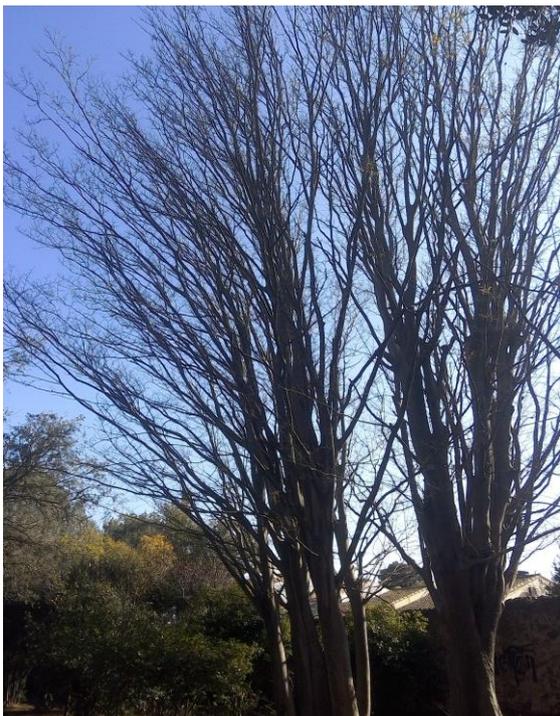
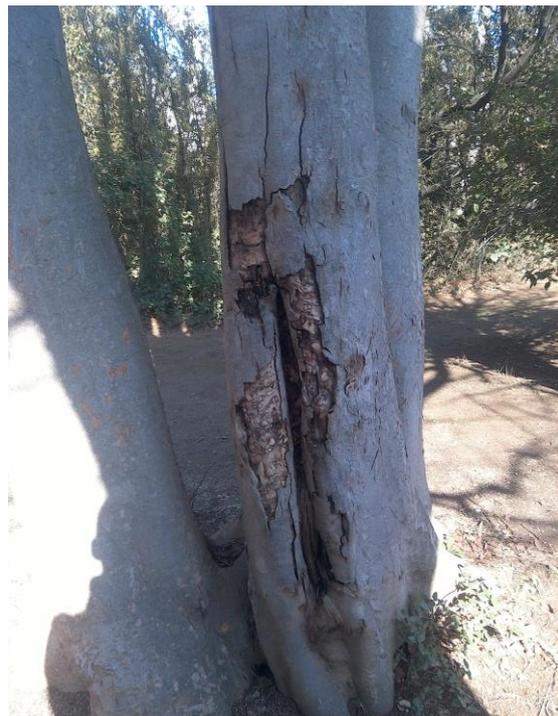
Blessure longitudinale sur brin S, recouvrement médiocre

Interventions :	
Travaux de mise en sécurité :	Taille Sanitaire,
Entretien-Préconisation-Gestion :	Taille d'émondage Taille annuelle des rejets en partie basse / Suivre évolution recouvrement blessure du brin S
Demande de Suivi :	Tous les 2 ans

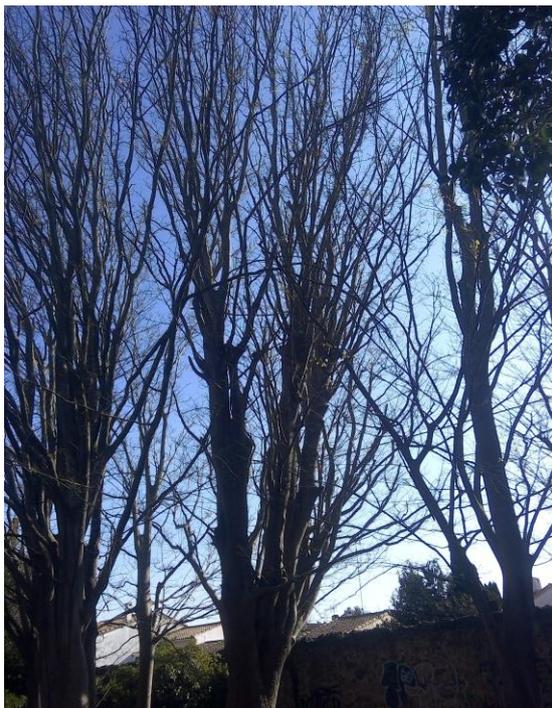
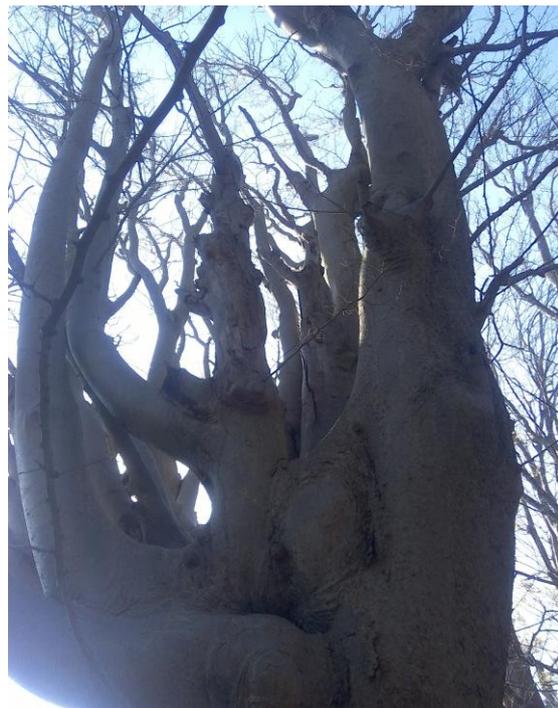
Ras

Interventions :	
Travaux de mise en sécurité :	Taille Sanitaire, Nombreuses branches mortes
Entretien-Préconisation-Gestion :	Taille d'émondage Taille annuelle des rejets en partie basse
Demande de Suivi :	Tous les 2 ans

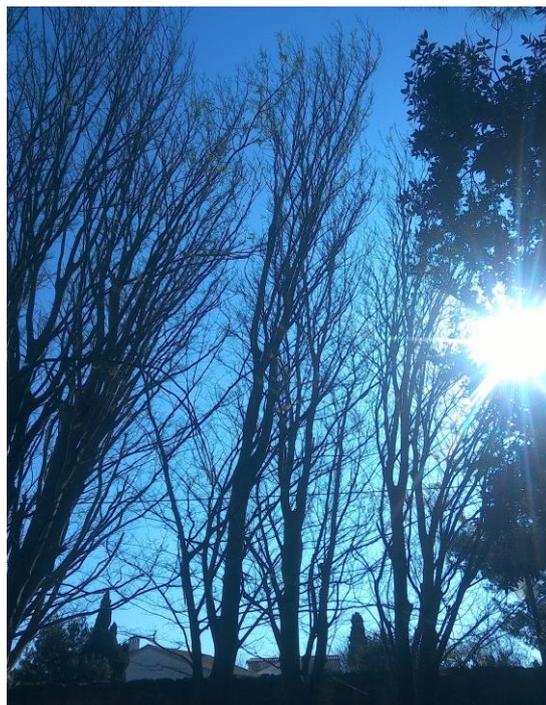
Ras

Interventions :	
Travaux de mise en sécurité :	--
Entretien-Préconisation-Gestion :	Taille d'émondage Taille annuelle des rejets en partie basse
Demande de Suivi :	Tous les 3 ans

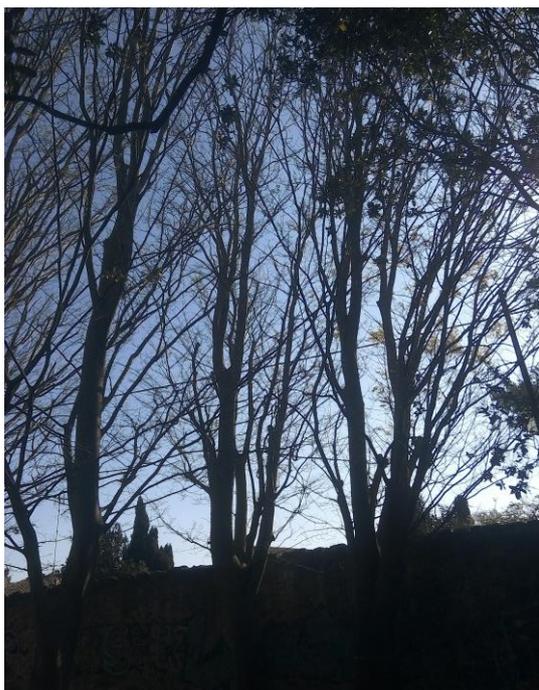
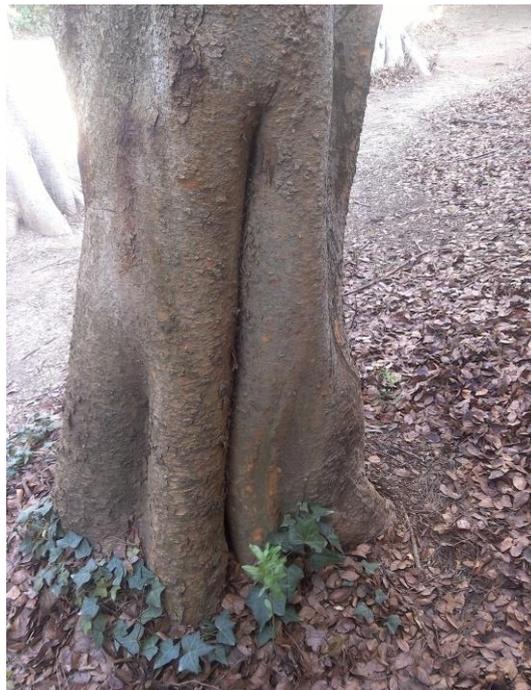
Cavité longitudinale fermée en bas du tronc côté SO

Interventions :	
Travaux de mise en sécurité :	--
Entretien-Préconisation-Gestion :	Taille d'émondage Taille annuelle des rejets en partie basse / Dégager les branches tombantes vers fil électrique tous les 3ans
Demande de Suivi :	Tous les 3 ans

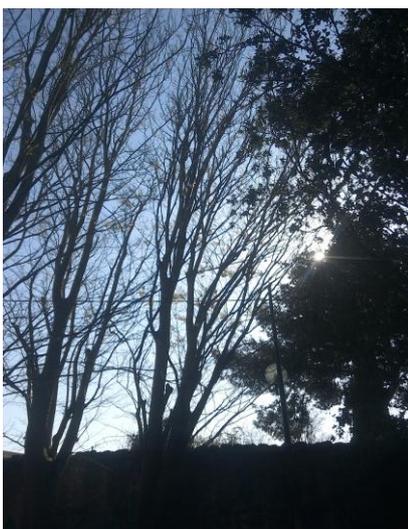
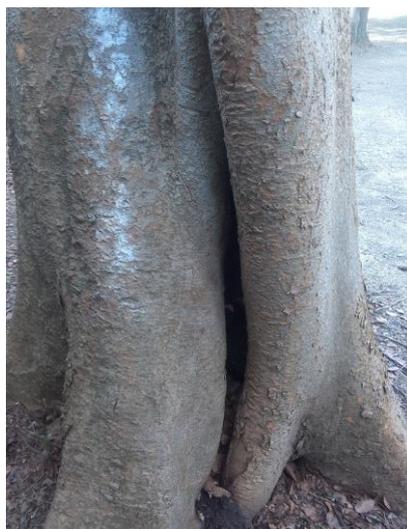
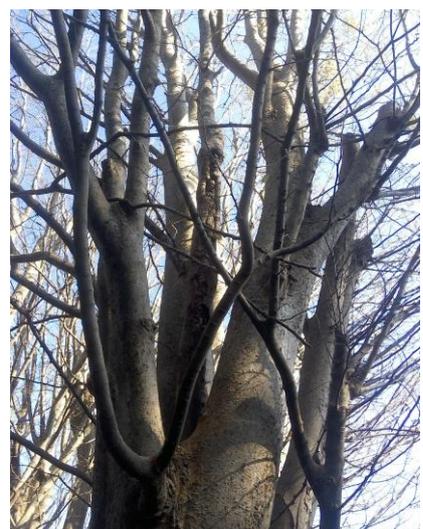
Cavité longitudinale en bas du tronc S, en cours de recouvrement / Blessures sur charpentières

Interventions :	
Travaux de mise en sécurité :	--
Entretien-Préconisation-Gestion :	Taille d'émondage Taille annuelle des rejets en partie basse / Dégager les branches tombantes vers fil électrique tous les 3ans
Demande de Suivi :	Tous les 3 ans

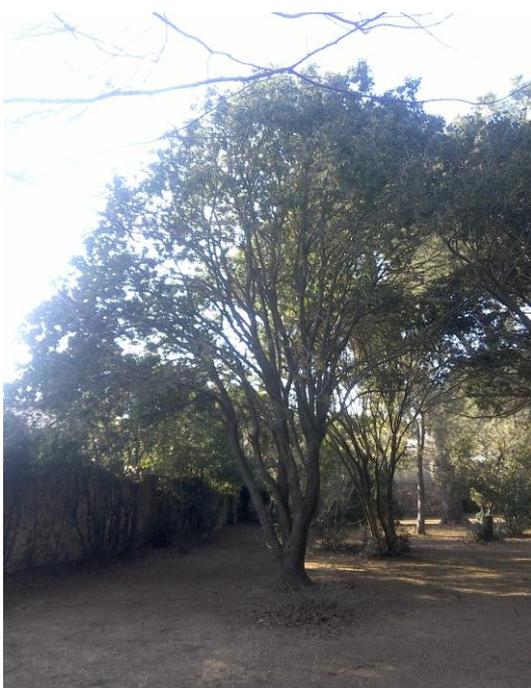
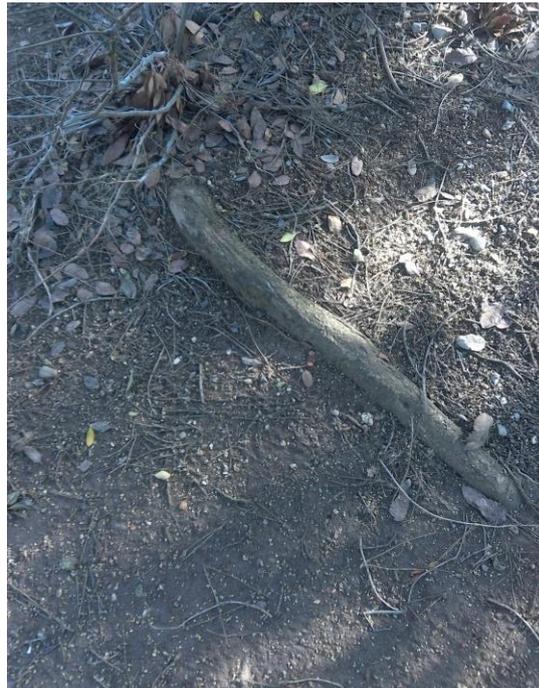
Blessure minime sur racines N

Interventions :	
Travaux de mise en sécurité :	--
Entretien-Préconisation-Gestion :	Taille d'émondage Taille annuelle des rejets en partie basse
Demande de Suivi :	Tous les 3 ans
