Compte-Rendu

Diagnostic sanitaire des arbres

Parc Gaujal Ville de Marseillan

Mars 2021

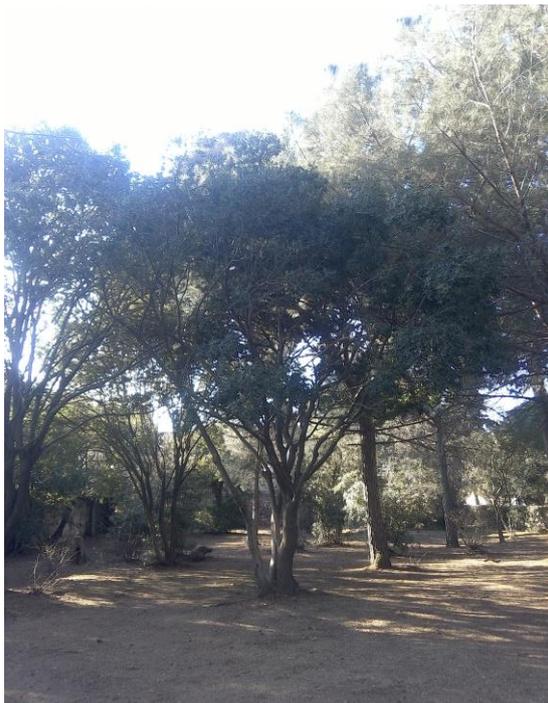
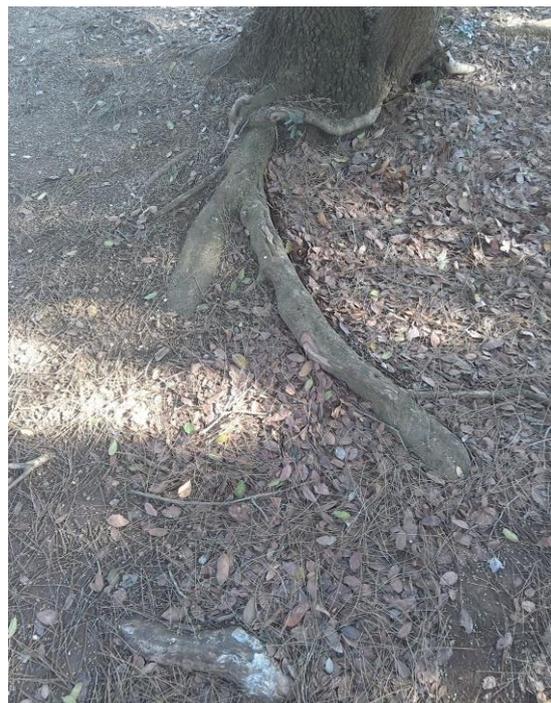
Blessures sur racines et charpentières

Interventions :	
Travaux de mise en sécurité :	--
Entretien-Préconisation-Gestion :	Taille d'émondage Taille annuelle des rejets en partie basse
Demande de Suivi :	Tous les 2 ans

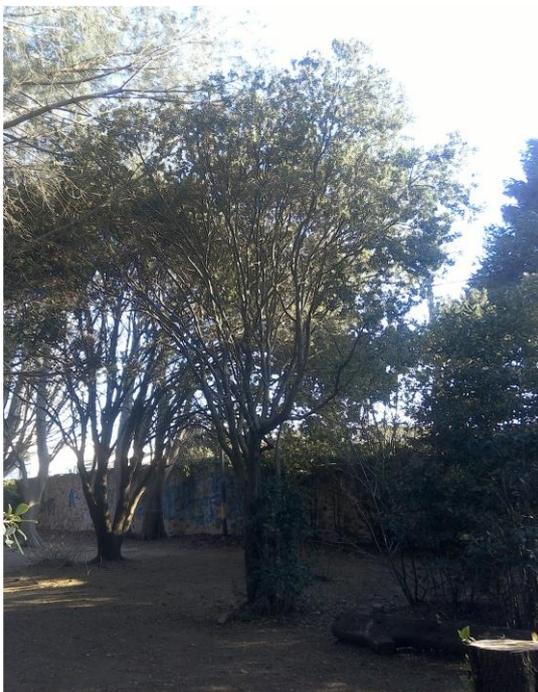
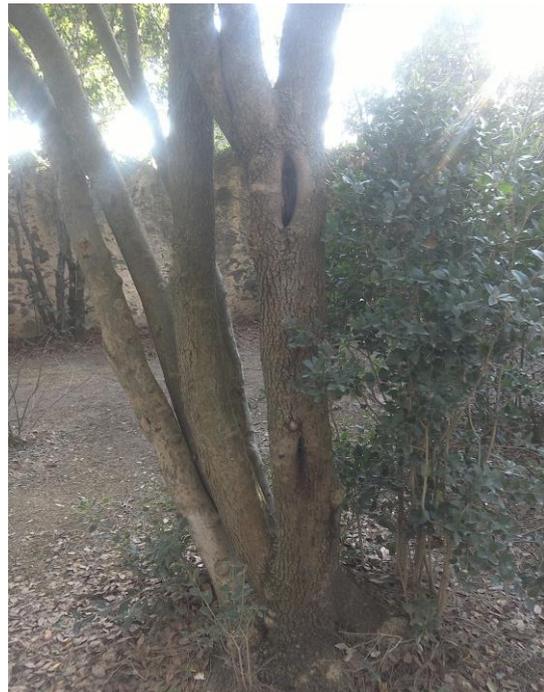
Quelques blessures sur tronc et charpentières

Interventions :	
Travaux de mise en sécurité :	--
Entretien-Préconisation-Gestion :	Taille d'émondage Taille annuelle des rejets en partie basse
Demande de Suivi :	Tous les 3 ans

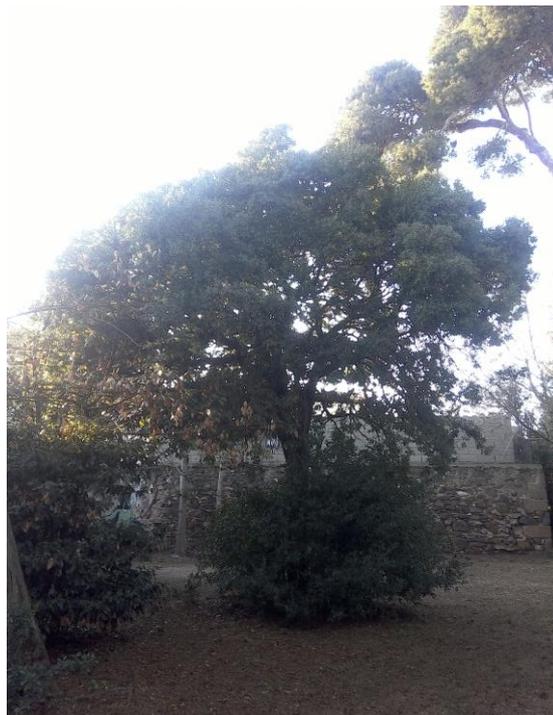
Blessures minimales sur tronc et charpentières

Interventions :	
Travaux de mise en sécurité :	--
Entretien-Préconisation-Gestion :	Taille d'émondage Taille annuelle des rejets en partie basse
Demande de Suivi :	Tous les 3 ans
